# SUBSECRETARÍA DE GESTIÓN DE INFORMACIÓN Y ANÁLISIS DE RIESGOS

### INFORME Nro. SNGR-IIT-MA-2025-030

**ASUNTO:** Análisis de los riesgos hidrometeorológicos en varios sitios de la parroquia Cuyuja perteneciente al cantón Quijos en la provincia de Napo.

**FECHA:** 06 de Agosto de 2025

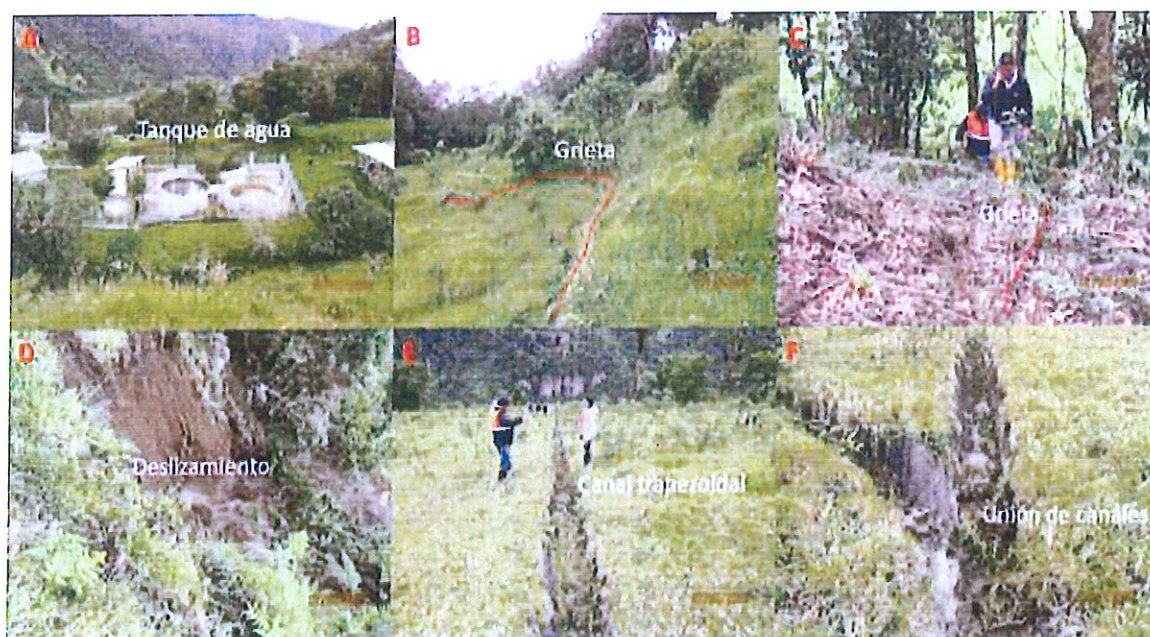
Foto 1. Fotografías en donde se muestra los impactos observados en la parroquia Cuyuja del cantón Quijos.

- Presencia de grietas en la vertiente que drena sus aguas de escorrentía hacia la planta de tratamiento de agua potable.
- Pendiente muy fuerte (> 70 – 100 %) lo cual favorece el drenaje de aguas de escorrentía con dirección a la planta de tratamiento de aguas potable.
- Las grietas tienen longitudes que superan los 20 m y profundidades de hasta 0.15 m.
- Presencia de evidencia de deslizamientos antiguos ocurridos en la zona.
- El cambio de uso de suelo en las vertientes es muy notorio, ya que antes era bosque nativo y ahora existe pasto natural, razón por la cual el sistema de anclaje de las plantas por su sistema radicular acelera la formación de deslizamientos y aluviones (Ver fotos A, B, C y D).

- Las grietas que se observa en la vía alcanzan longitudes que superan los 80 m.
- La pendiente del terreno está a favor del hundimiento en la margen izquierda del río Papallacta.
- El talud de la vía presenta alto grado de erosión laminar provocada por los efectos de las precipitaciones y la escasa protección vegetal (Ver foto J).

- Los canales no poseen pantallas con ángulo de inclinación hacia los mismos, ni tampoco de asfalto frio o caliente para reorientar las aguas de escorrentía superficial hacia los mismos (Ver fotos E, F).

- Presencia de filtraciones en la planta de tratamiento por rebose.
- Existencia de grietas en los tanques de sedimentación.
- Planta en peligro inminente de colapsar por hundimiento en la piscina de captación de sedimentos.
- Falta de mantenimientos preventivos y correctivos en la planta de tratamiento de aguas residuales (Ver foto G).

- Mal encausamiento de las aguas lluvias desde el techo de la vivienda.
- Drenaje malo de las aguas que caen desde el techo de la vivienda hasta la parte trasera y lateral de esta, lo que provoca erosión hídrica regresiva y derrumbes del talud que se ubica en la margen izquierda del río Papallacta (Ver fotos H, I).

- La vertiente en donde se asientan las torres no presenta una adecuada cobertura vegetal que permita un buen sostenimiento del suelo.
- En la mitad de la vertiente aguas debajo de las torres se evidencia un deslizamiento que el propietario menciona que el avance es progresivo cada vez acercándose hasta la infraestructura eléctrica.
- Bordeando las torres encontramos canales para recolección de aguas producto de las lluvias, los mismos que finalizan cercano a la infraestructura, ocasionando el humedecimiento del suelo provocando el colapso por pérdida de su equilibrio.
- Falta de un estudio geotécnico que permita identificar la capacidad portante del suelo y la conducción del agua hacia zonas estables reduciendo el riesgo de movimientos en masa (Ver fotos K, L).

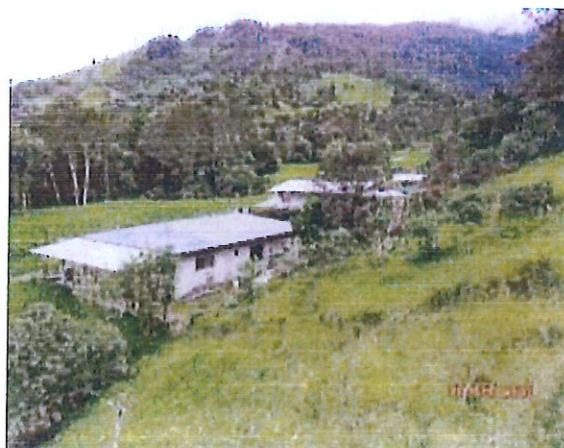
Foto 2. Presencia de grietas en la vertiente aguas arriba de la planta de agua.

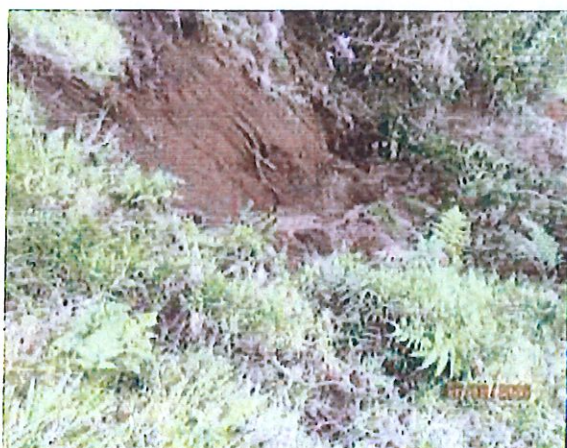
Foto 3. Deslizamiento ocurrido aguas arriba de la planta de tratamiento de agua.

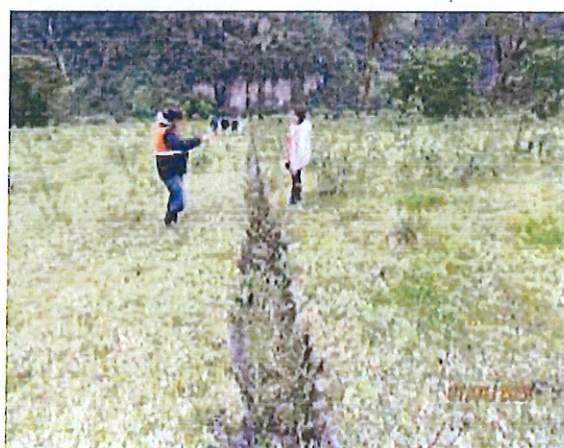
- Los canales para recolección de agua de escorrentía presentan forma trapezoidal y están revestidos en concreto, sus dimensiones estimadas son: base mayor 0.66m, base menor 0.32 m y altura 0.30 m, pendiente de las paredes 2.1 (H:V).

- El sitio adolece de bermas compactadas en tierra para redirigir las aguas hacia los canales trapezoidales construidos.
- Los canales están contruidos a favor de la pendiente del terreno, la cual se estima que supera el 3 %.

- Los canales en su curso final no poseen disipadores de energía, lo que constituye un riesgo, si se produjeran lluvias intensas en la zona y surgieran caudales extremos, podría provocar erosión hídrica en cárcavas y probablemente aluviones aguas abajo en dirección a la población de Cuyuja.

- Se observó que los canales no poseen juntas de contracción y dilatación cada 5 m de longitud.
- Se estimó que la longitud de los canales podría ser superior a los 30 m.

Foto 4. Canal para recolección de agua lluvia parte alta de zona urbana de Cuyuja.

| RECOMENDACIONES | RESPONSABLES | ENTES DE APOYO |
|---|---|---|
| <ul style="list-style-type: none"> <li>Construir 2 o 3 canales de desviación para la descarga de aguas hacia la quebrada (Salargache), ubicada aguas arriba de la zona urbana de Cuyuja parte derecha del parteaguas, el canal debe estar revestido con liner (geomembrana) para evitar la infiltración, la forma del canal debe ser trapezoidal, con pendiente interna de fondo de 3 a 4 %, la capacidad hidráulica del canal calcular de acuerdo al período de retorno de 100 años.</li> </ul> | GAD Parroquial | GAD Cantonal<br>GAD Provincial<br>MTOF |

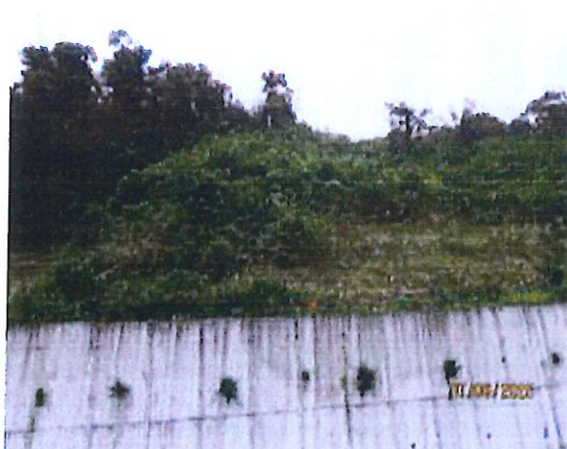
Foto 5. Muro de contención construido para proteger tubería de Hidrovictoria.

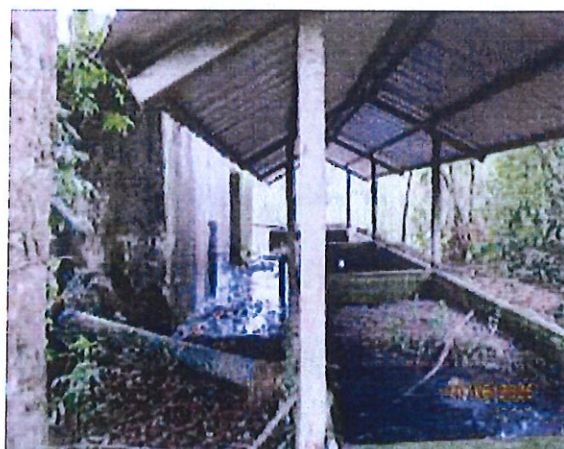
Foto 6. Tanque de sedimentación en la planta de tratamiento de aguas residuales.

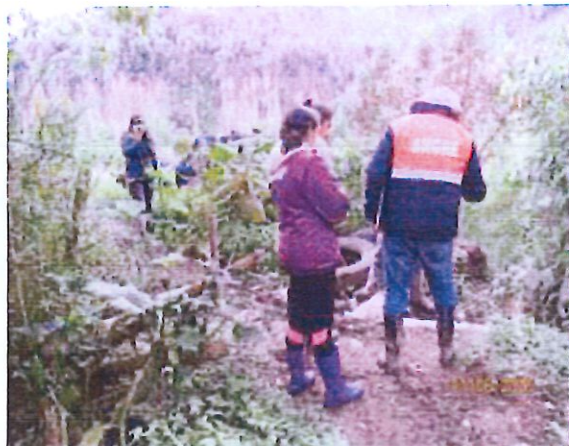
- Presencia de erosión hídrica de riberas en la parte trasera de a vivienda del señor Wilmer

Toapanta, con riesgo de producir colapso estructural y derrumbe.

Foto 7. Talud colindante a la vivienda de Wilmer Toapanta.

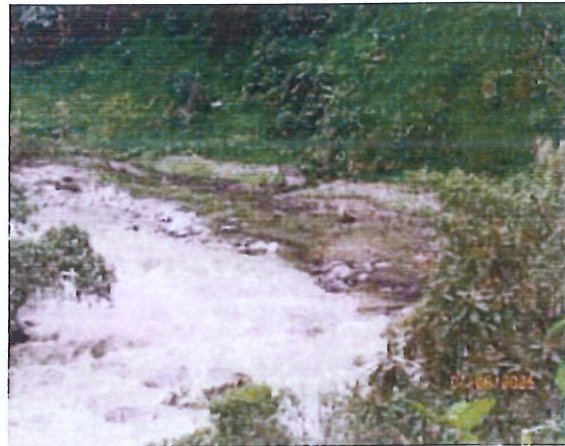
Foto 8. Zona con presencia de erosión hídrica de riberas.

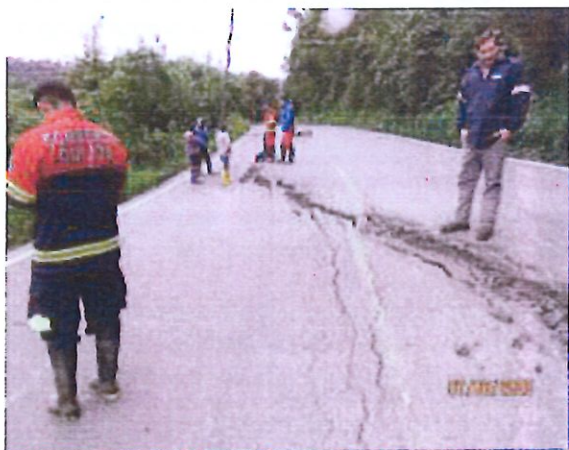
- Hundimiento de un tramo en la vía asfaltada E20 con probable colapso hacia el río Papallacta,

la profundidad actual del hundimiento es de 0.40 m.

Foto 9. Tramo vial asentado por falla de borde sector Alejandría.

- La falla de borde existente en el sector Alejandría, con la pendiente a favor del río Papallacta inevitablemente colapsará en poco tiempo, por lo que se debería de forma urgente evitar el paso de vehículos pesados por la misma y buscar varias alternativas, haciendo una evaluación técnica económica más factible para el GAD del cantón Quijos.

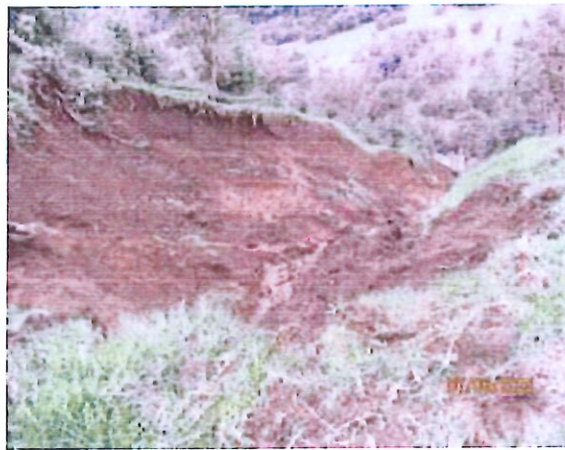
Foto 10. Remoción en masa recurrente aguas de la torre para tendido eléctrico.

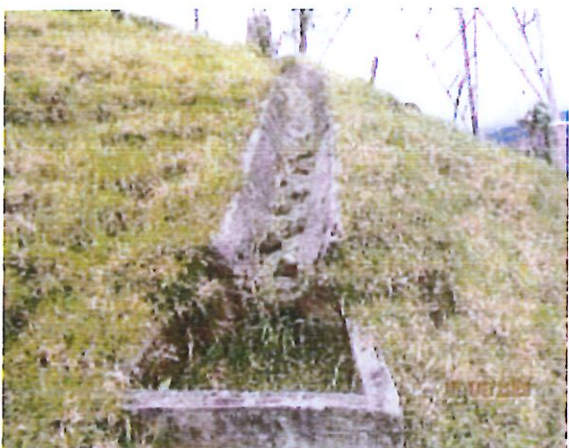
- Las descargas de agua hacia la zona urbana de Cuyuja podrían provocar eventos adversos como aluviones, al encontrarse aguas debajo de las mencionadas descargas.

Foto 11. Zona de descarga de aguas de Escorrentía superficial.

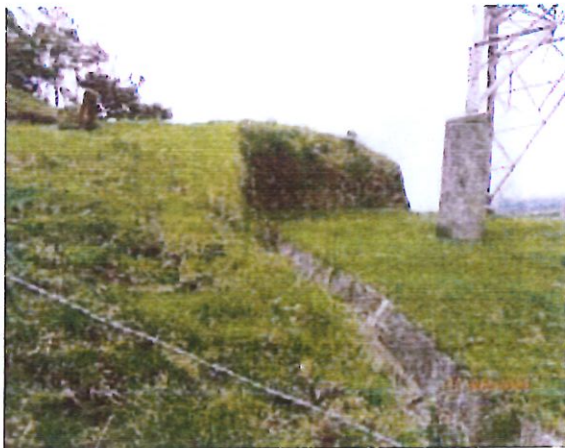
Foto 12. Canal para recolección de aguas de escorrentía superficial.
